## Evaluasi Elemen Lanskap Pada Taman Wisata Meuraxa Banda Aceh

Muhammad Asrar<sup>1</sup>, Bambang Karsono<sup>2</sup> & Sisca Olivia<sup>3</sup>

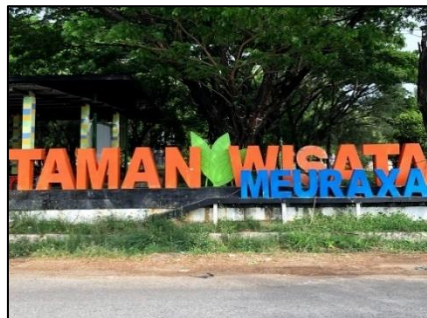
Sebagai salah satu taman wisata yang sering dikunjungi oleh masyarakat dari berbagai kalangan untuk menikmati fasilitas taman. Taman Wisata Meuraxa memiliki fasilitas cukup lengkap yang tersedia untuk pengunjung. Namun, fasilitas yang ada pada taman masih kurang terpelihara, ada beberapa fasilitas taman yang rusak dan vegetasi kurang terawat sehingga taman kurang tertata.

**Gambar 2.** Taman Wisata Meuraxa
