Dokumentasi Bangunan Bersejarah Masjid Raya Lima Kaum Kabupaten Tanah Datar

Khoirul Rijal¹, Bambang Karsono², Sisca Olivia³

^{1,2,3}Program Studi Arsitektur, Fakultas Teknik, Universitas Malikussaleh

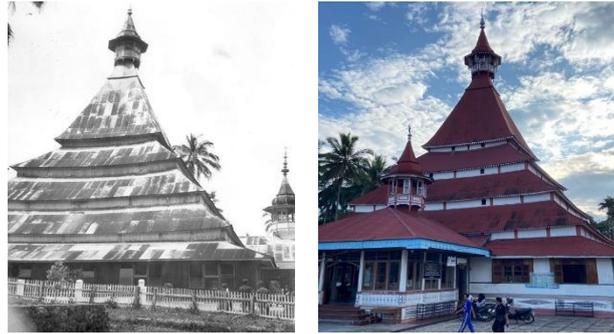
Gambar 1. (a) Foto Masjid tahun 1985 (b) Foto Masjid pada tahun 2023

Masjid raya lima kaum berlokasi Terletak di pusat Nagari Lima Kaum, yakni di Jalan Masjid No.5, Jatinegara Kaum, Pulo Gadung sekitar 20 meter dari jalan arah Batusangkar menuju Padang , nagari Limo Kaum, Kec. Lima Kaum, Kabupaten Tanah Datar, Provinsi Sumatera Barat. Secara geografis Masjid Lima Kaum berada pada ketinggian ± 500 mdpl, sementara secara astronomis masjid ini terletak pada koordinat S $00^{\circ} 27' 56.0''$ E $100^{\circ} 34' 05.4''$. Masjid ini dimiliki oleh masyarakat nagari lima kaum, dikarenakan pada awal proses pembangunan masjid hingga sekarang, masyarakat lima kaum bergotong royong untuk membangunnya dan telah menjadi bagian dari masjid ini.

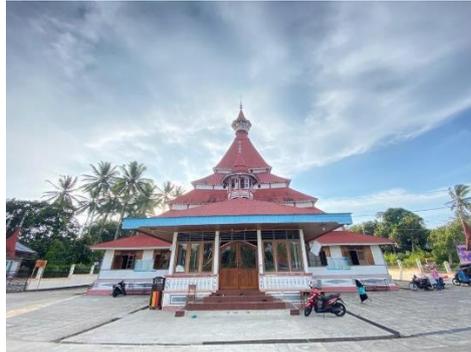
Gambar 2. Tampak depan masjid

Ciri khas yang paling menonjol pada masjid ini di perlihatkan pada bagian fasad depan Masjid raya lima kaum memiliki fasad yang sangat menarik yaitu atap tumpang berbentuk limas serta bertingkat lima yang menjulang tinggi ke atas menampilkan ciri yang khas dari masjid ini dan terdapat ornamen-ornamen yang beragam pada dinding masjid dengan bentuk yang menarik.

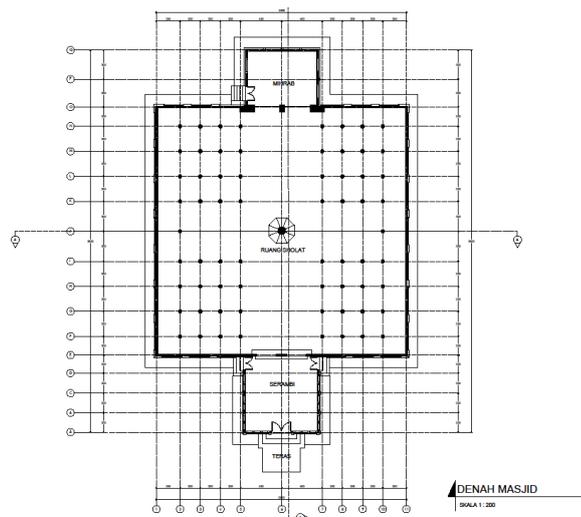
Gambar 3. Denah Bangunan

Masjid ini terdapat 3 bagian yaitu sisi depan terdapat serambi yang menjadi pintu masuk bagian tengah ruang utama sholat serta bagian belakang nya terdapat mihrab.

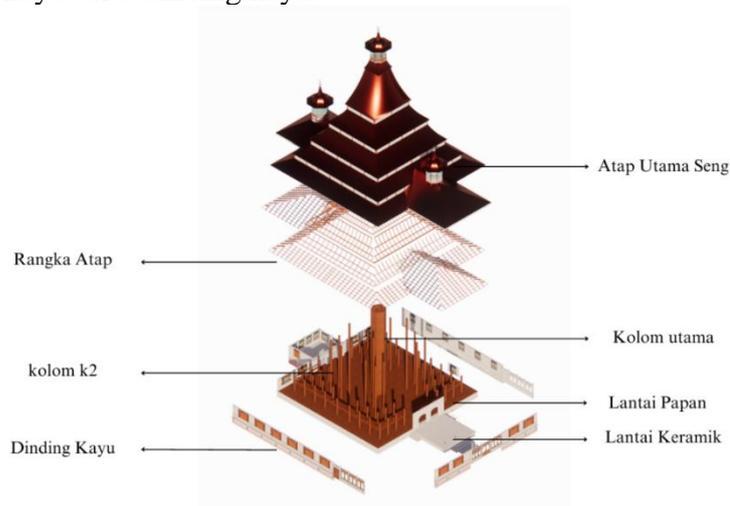
Gambar 4. Exploded Axonometric

Masjid Raya Lima Kaum terdiri dari beberapa struktur diantaranya pondasi, kolom, dinding, dan rangka atap. Masjid kuno ini memiliki tatanan struktur yang kuat yang bebannya disalurkan ke kolom tiang yang kokoh langsung ke sloof dan fondasi bangunan, dengan cara disangga oleh dinding yang memiliki ketebalan 20 cm. dengan kolom utama berdiameter 75cm terbuat dari kayu sungkai dan disokong kolom-kolom penunjang dengan ukuran bervariasi dari 30cm – 45cm dengan jumlah keseluruhan kolom 121 buah, lantai terbuat dari kayu serta dinding kayu.

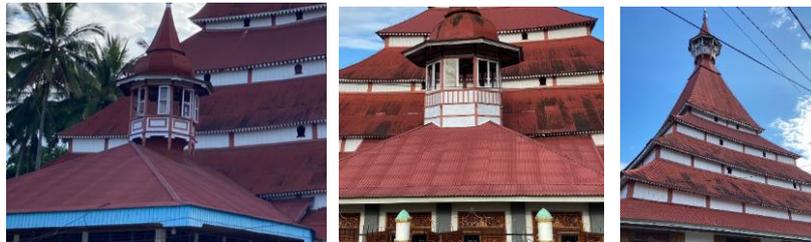
Gambar 5. Atap Masjid

Atap adalah bagian yang digunakan sebagai penutup seluruh ruangan guna menaungi bagian dalam agar terhindar dari panas dan hujan serta menjaga keawetan material dan benda-benda di dalam bangunan. Pada bangunan Masjid Raya Lima Kaum terdapat beberapa jenis atap yang diterapkan seperti atap perisai pada bagian serambi dan mihrab sedangkan pada ruang utama yaitu atap tumpang bertingkat lima yang memiliki bukaan angin, yang berfungsi sebagai tempat masuknya udara ke dalam

Material atap Masjid Raya Lima kaum menggunakan seng berwarna merah yang dahulunya atap ijuk dan di ganti pada tahun 1908. Hingga kini atap seng namun masih ada beberapa kondisi kebocoran yang diantisipasi dengan cara penggantian material seng

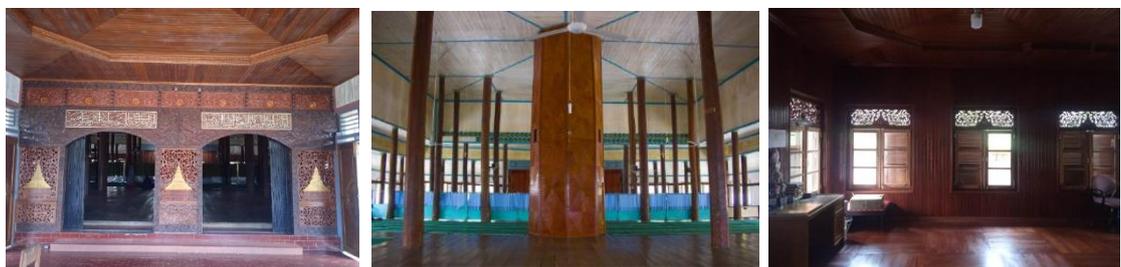
Gambar 7. Interior Masjid

Berdasarkan hasil observasi, Masjid Raya Lima Kaum memiliki 3 ruang dibagian interior masjid yang memiliki fungsi berbeda, yaitu mihrab , ruang sholat dan mihrab.

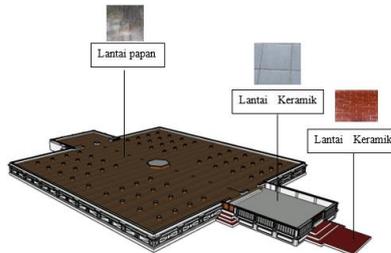
Gambar 8. Material lantai Masjid

Lantai Masjid Raya Lima Kaum memiliki elevasi yang berbeda antara lantai serambi dengan ruang sholat. Secara keseluruhan lantai dilapisi dengan material yang berbeda-beda sesuai dengan fungsinya, diantaranya lantai keramik pada bagian serambi dan teras serta lantai kayu pada bagian ruang sholat dan mihrab.

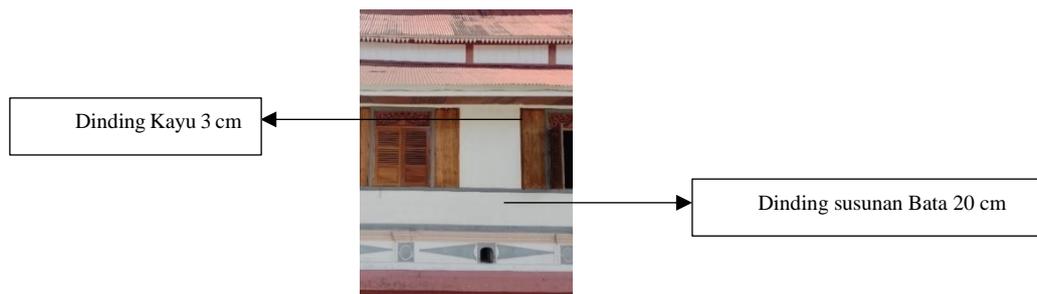
Gambar 9. Dinding masjid

Terdapat beberapa jenis dinding Masjid Raya Lima Kaum berdasarkan material, yakni menggunakan susunan bata dan papan kayu.

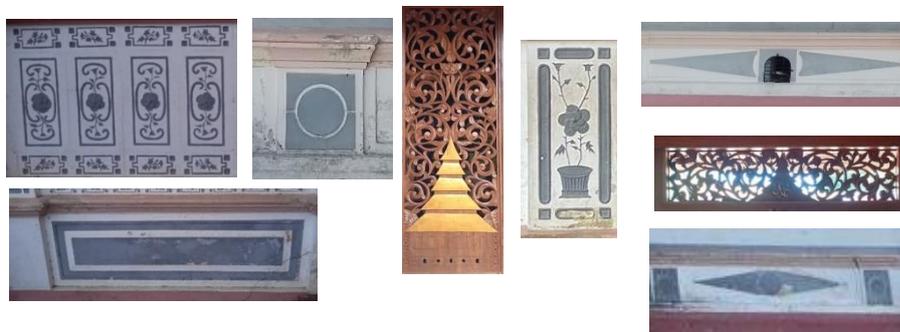
Gambar 10. Ornamen

Terdapat delapan jenis ornamen yang berbeda pada Masjid Raya Lima Kaum. Ornamen tersebut ada beberapa yang berfungsi sebagai ventilasi dan ada yang sebagai penambah keindahan masjid. Beberapa ornamen menggunakan material yang berbeda.
